ЗАПИСКИ АВАРИЙЩИКА

Борис ШАФАРЕНКО (на фото в центре), кандидат технических наук, старший научный сотрудник, полковник в отставке

7. Ми-14. Шпилька не при чем.

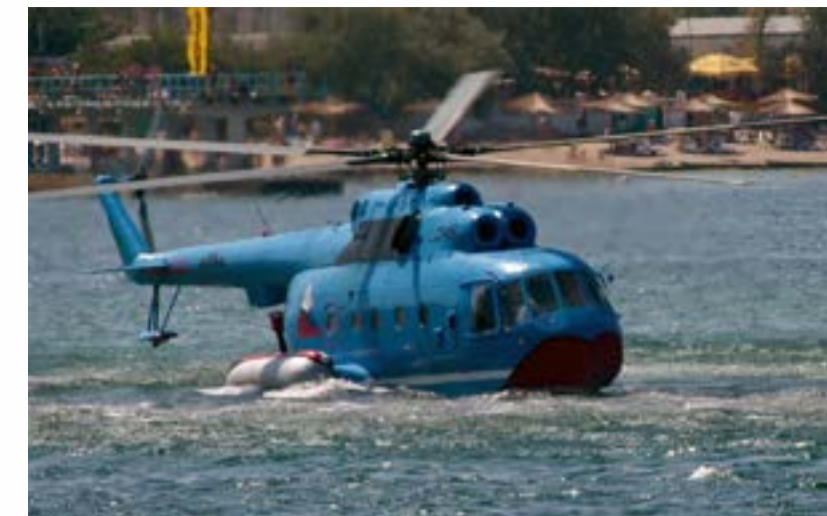
Стали тщательно под микроскопом рассматривать все детали хвостовой балки. И вот через некоторое время обнаружили зоны усталостного разрушения обшивки балки в месте ее крепления заклепками к фюзеляжу вертолета. Подняли статистику по похожим случаям. Оказалось, что уже были аналогичные разрушения хвостовой балки, причем на вертолетах Ми-14, а не на Ми-8, на котором имелась точно такая же конструкция крепления хвостовой балки к фюзеляжу вертолета. Опять вопрос – условия эксплуатации разные? Представители КБ Миля привезли материалы исследований нагруженности этой зоны в полете. Разница имеется, но небольшая, в пределах погрешности измерений. Стали копать дальше. И раскопали, наконец.

Вертолет Ми-14 на воде

модифицированные запорожские двигатели ТВЗ-117 повышенной мощности. Причем мощность повышена существенно – процентов на 20-25. А это – сотни лошадиных сил. Наши прочнысты во главе с Володей Меженковым провели сравнительный анализ силовой схемы хвостовой части вертолетов Ми-14 и Ми-8 и установили следующее. Мощность двигателей конструктора повысили, а вот конструкция силовой схемы хвостовой балки, которая должна воспринимать повышенные нагрузки от новых двигателей, осталась та же, что была и при двигателях старой конструкции. Та же толщина обшивки, столько же заклепок, такое же их расположение. Построение картины распределения нагрузки (силовых эпюр) по законам сопромата (если кто не знает или забыл, есть такой предмет в технических вузах) показал, что максимальных значений нагрузки в полете достигают именно в месте разрушения «нашей» хвостовой балки. А учитывая то, что нагрузки на вертолете имеют вибрационный характер и имеются множественные концентраторы напряжений в виде отверстий под заклепки, которыми балка крепится к фюзеляжу, созданы идеальные условия для зарождения и роста усталостных трещин. Вот вам и причина повторений разрушений.

Когда сформировали заключение о причине разрушения хвостовой балки, представители КБ Миля начали возмущаться. Они обвиняли нас в предвзятом к ним отношении и в непрофессионализме наших прочностов, ведь им была поставлена задача до последнего защищать честь КБ. Возмущались недолго, и вскоре в кулуарах уже соглашались с нами. Против фактов, как говорится, не попрешь. Согласились и подписали акт об ознакомлении с заключением. А представителю из Тбилиси мы рекомендовали, как и в заключении, не эксплуатировать вертолеты этого типа до выполнения работ по усилению хвостовой балки в месте ее разрушения.

К слову сказать, будучи через две недели в командировке в Комсомольске-на-Амуре, я обратил внимание на вертолет Ми-14, стоявший на стоянке аэропорта. В том месте хвостовой балки, о котором мы говорим, уже был установлен довольно широкий силовой пояс с тремя рядами заклепок. Усиление состоялось, больше вертолеты по этой причине не падали.
