## О РАССЛЕДОВАНИИ КАТАСТРОФЫ

**Алексей ЗЕМЛЯНОЙ,**  
заслуженный летчик-испытатель РФ

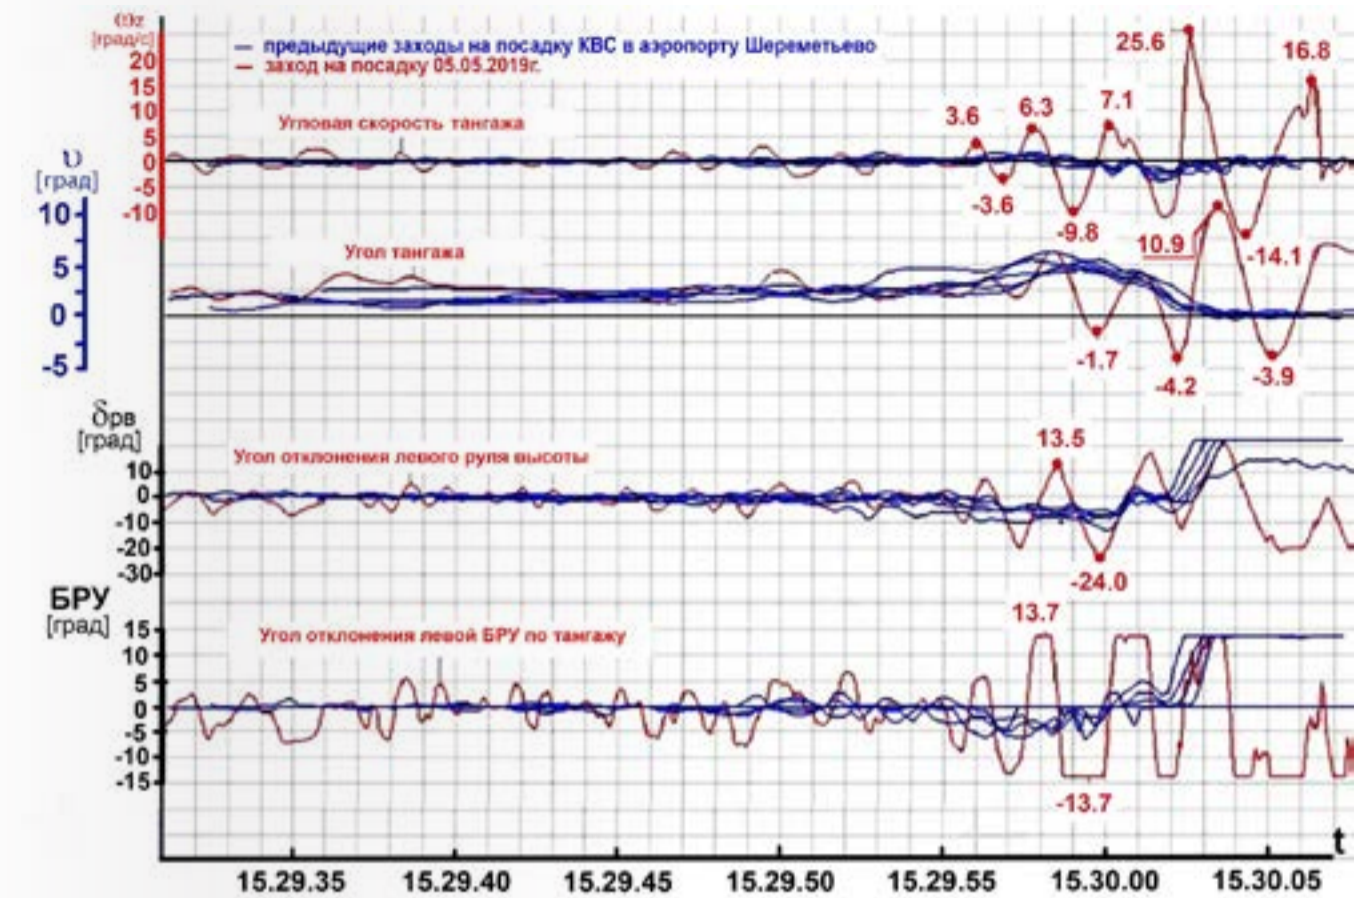
После попадания молнии в самолет, вопреки докладу экипажа (на запрос диспетчера о необходимости какой-либо помощи был получен ответ: «Нет, пока все нормально, штатно», а на уточняющий запрос: «Имеются проблемы со связью, и потеряно автоматическое управление самолетом»), все обстояло вовсе не так «радужно». К сожалению, профессиональная квалификация КВС как *обычного линейного пилота гражданской авиации* не позволила ему адекватно оценить фактические пилотажные свойства самолета после того, как система управления *из-за попадания молнии* переключилась в режим «DIRECT MODE». И если его навыков в технике пилотирования еще как-то хватило на то, чтобы управлять самолетом на режимах полета (прямолинейный горизонтальный полет, такой полет с одновременным разворотом или разворотом и снижением), то есть когда *требовалось только стабилизировать постоянный угол тангажа*, то при выполнении посадки, начиная с момента выравнивания, когда в соответствии с уменьшением высоты потребовалось *управлять* изменением угла тангажа, контролируя угловую скорость вращения самолета относительно поперечной оси, его вертикальную скорость и стабилизируя нулевой угол крена, этих навыков стало недостаточно для обеспечения пилотирования с требуемым качеством.

Рис. 1. Характер пилотирования КВС 05.05.2019 г. по сравнению с предыдущими полетами

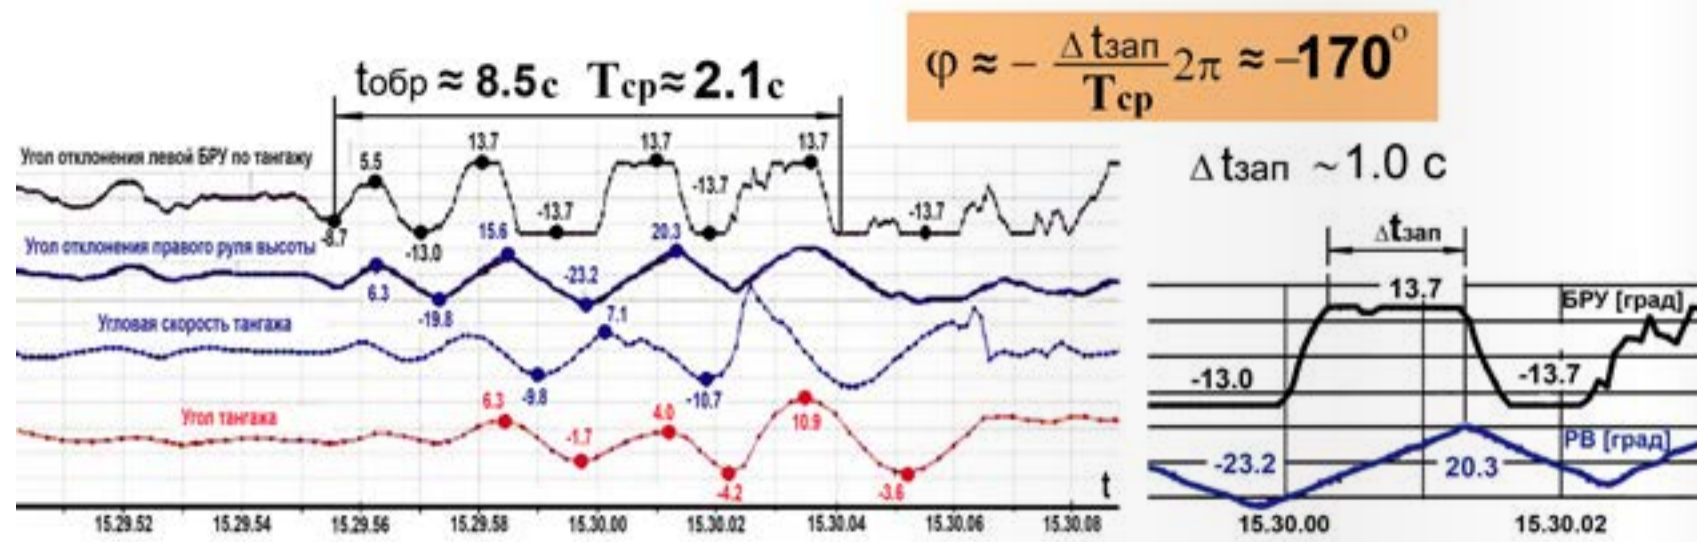
С другой стороны, на управляемость современных самолетов существенное влияние оказывают некоторые характеристики системы управления, в частности, ее частотные характеристики. При колебательном характере действий БРУ величина фазового запаздывания положения руля высоты относительно положения рычага управления в продольном канале и прикладываемого к рычагу усилия должны быть минимальными<sup>4</sup>. В данном же случае (после воздействия на самолет атмосферного электричества) этот параметр, по приближенной оценке, составил величину порядка 170° (рис. 2). А вот комиссия МАК по этому поводу сочла уместным только отметить, что «...руль высоты отслеживал команды БРУ по тангажу...».

Действия летчика БРУ при пилотировании и ответная реакция на них самолета, а также то, как была осуществлена посадка и последовавшие повреждения воздушного судна, позволяют уверенно сделать однозначный вывод, что из-за попадания молнии пилотажные свойства самолета (совокупность характеристик статической и динамической устойчивости и управляемости)

Рис. 2. Приближенная оценка фазового сдвига в продольном канале управления после попадания молнии в самолет

ухудшились не просто *значительно*, а *ухудшились недопустимо*. При этом они не соответствовали таковым, когда в тренировочных полетах данный режим функционирования системы управления «штатно» включался органами управления в кабине.
