ЗАПИСКИ АВАРИЙЩИКОВ

1. Коррозия серебряного припоя обусловила международный инцидент

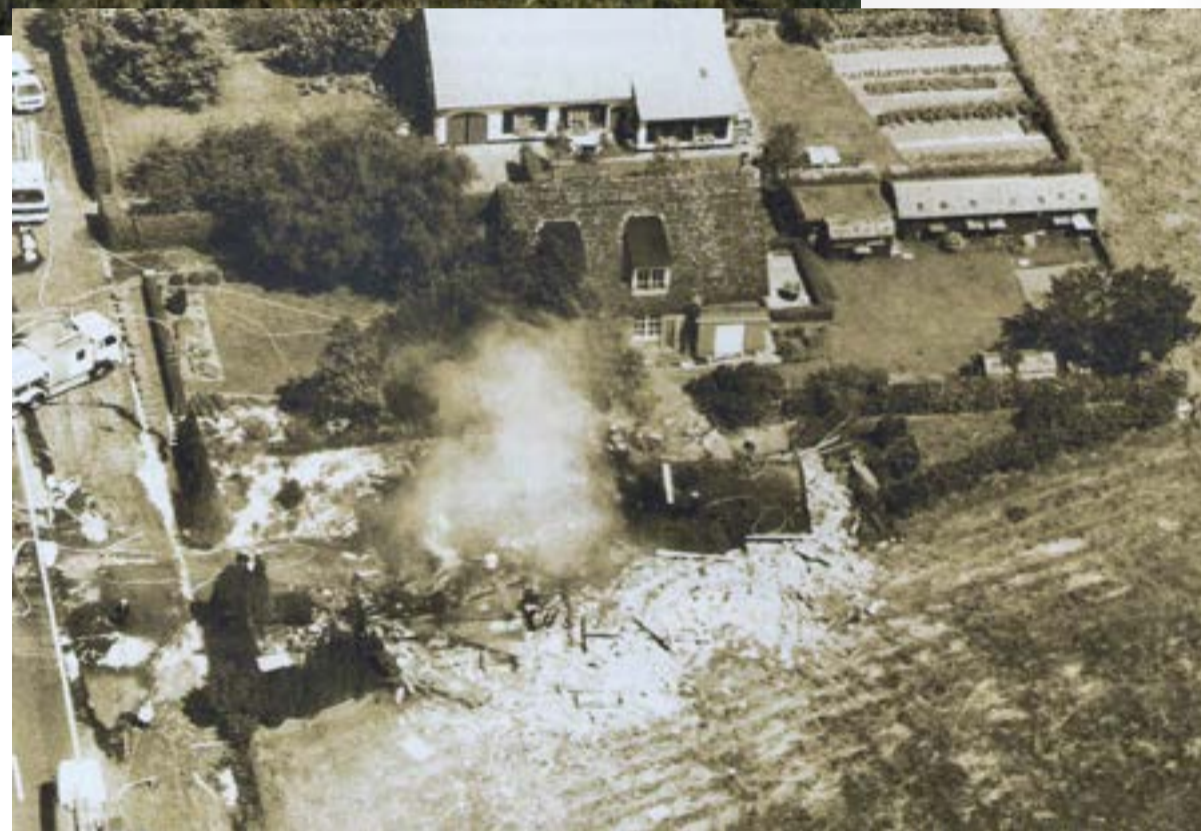
Осмотр места катастрофы показал следующее: для того чтобы самолет не причинил на земле ущерба, он должен был пройти на 5 м выше или упасть на 15 м левее

Место катастрофы (вид с вертолёта)

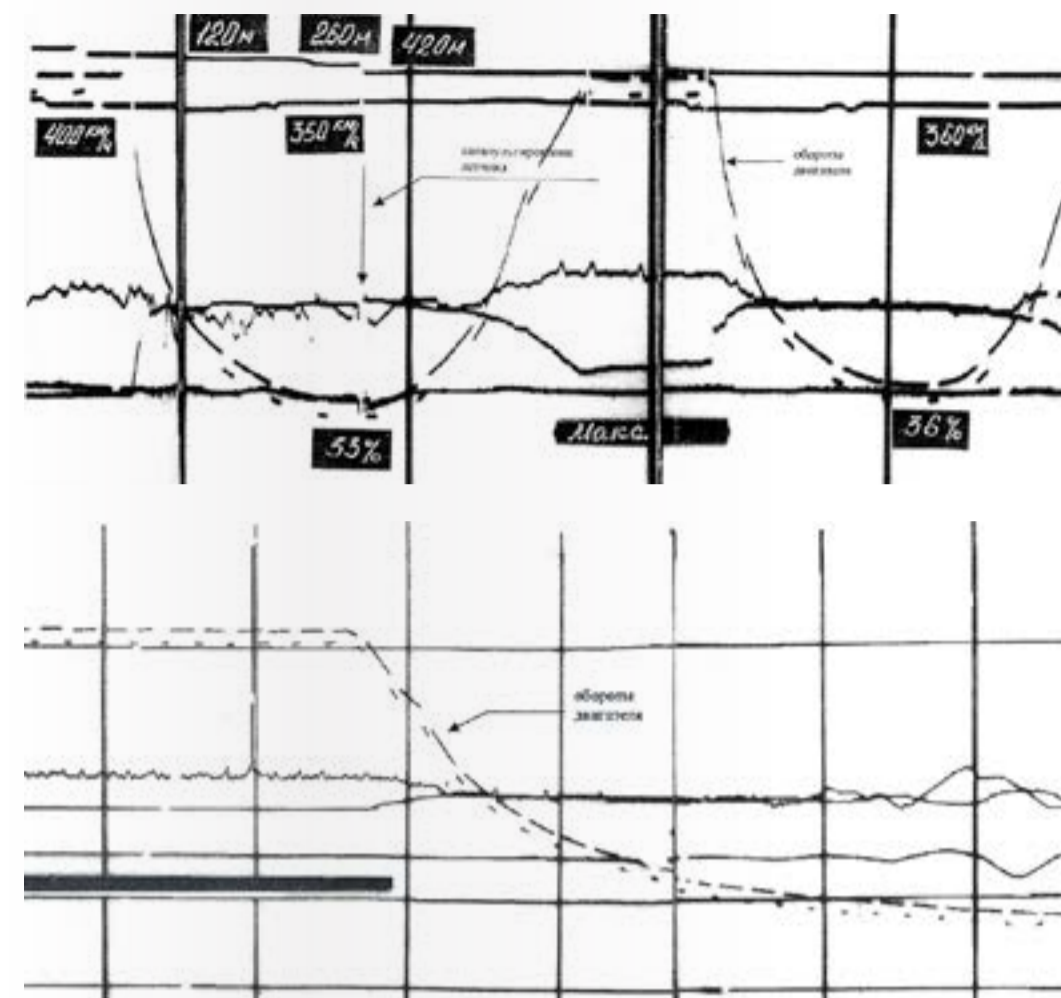
Рис. 1

Через 29 с после отрыва самолёта от ВПП на высоте 100 м при скорости 400 км/ч зарегистрировано изменение режима работы двигателя за 20 с от «форсажа» до 32 процентов (что меньше оборотов малого газа, и было

Фрагменты записи бортового регистратора параметров полета, фиксирующие падение оборотов двигателя: 1 – на взлете, 2 – после выработки топлива

воспринято летчиком как самовыключение двигателя) с последующим их восстановлением до «максимала». Падение оборотов сопровождалось уменьшением скорости самолёта с 400 до 345 км/ч. Летчик катапультировался через 10 с после начала снижения оборотов на высоте 150 м при скорости 345 км/ч. Ещё через 10 с двигатель вышел на максимальный режим, а через 5 с после этого произошло повторное падение его оборотов за 18 с до 36 процентов и последующее восстановление до «максимала».
