ЗАПИСКИ АВАРИЙЩИКОВ

4. КАТАПУЛЬТИРОВАНИЕ ПРЕРВАЛОСЬ, И ЛЁТЧИК ПОСАДИЛ ГОРЯЩИЙ САМОЛЁТ

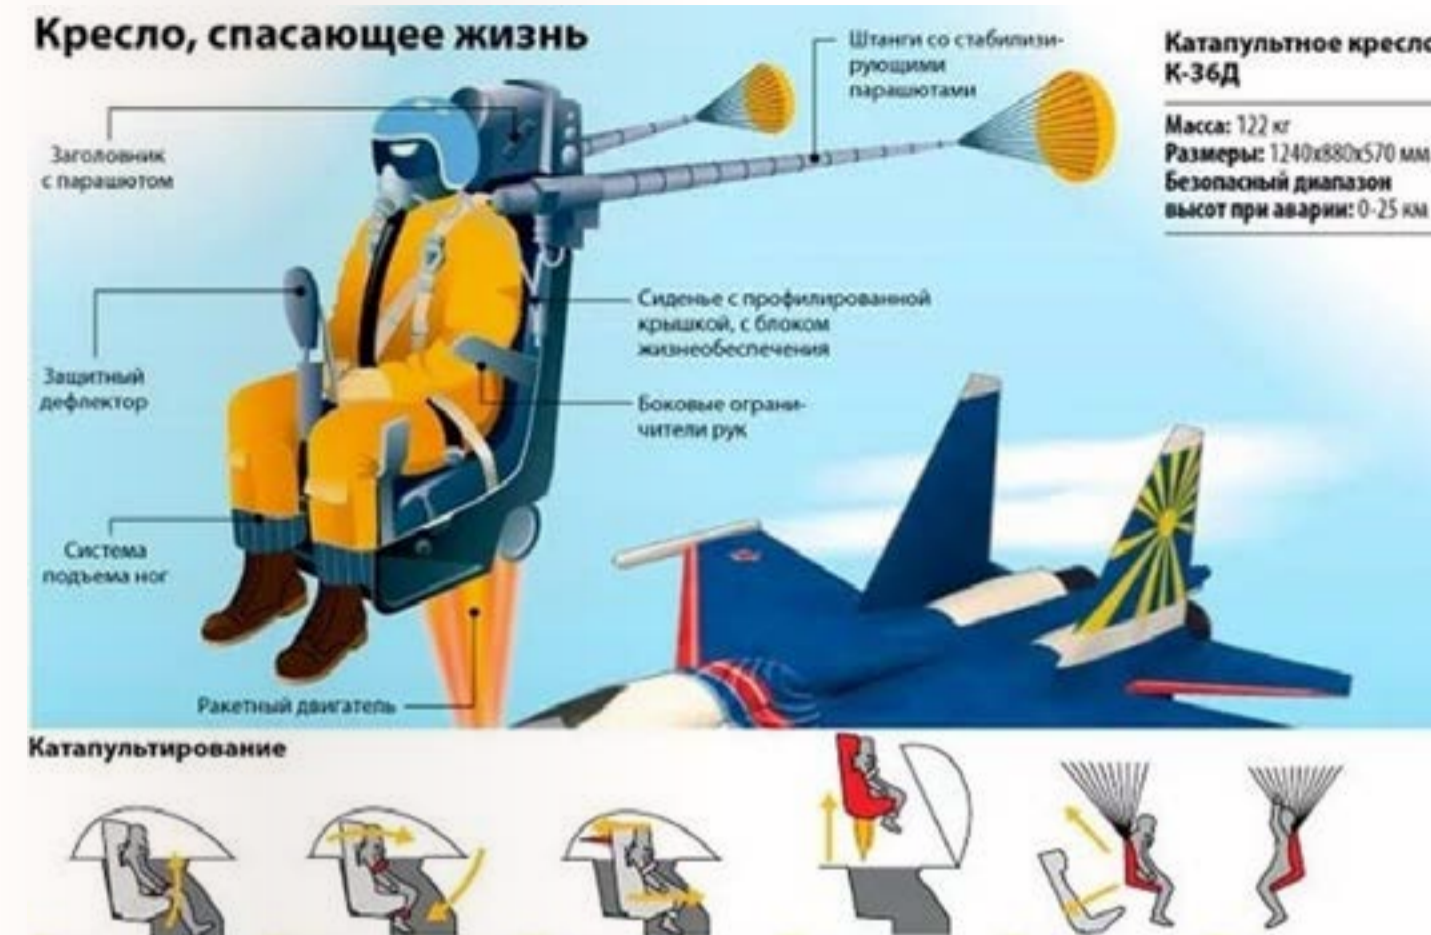
Рис. 1. Логика работы системы катапультирования*

Тем временем на борту после приведения катапультирующего кресла системы аварийного покидания самолета в рабочее для катапультирования летчика состояние (рис. 1, поз.1) произошло невероятное. Под действием пороховых газов соответствующих пиропатронов кресла К-36 штатно сработали плечевой и поясной притяжки, повернулись в горизонтальное положение ограничители разброса рук и механизм подъема и притяга ног для фиксации положения летчика перед катапультированием (рис.1, поз.2). Далее, через 0,35...0,4 секунды должно было произойти отделение фонаря и выход кресла из кабины самолета. То есть летчик был зафиксирован в кресле и готов к катапультированию. Однако кинематика системы сброса фонаря оказалась в неработоспособном состоянии, фонарь кабины не сбросился, катапультирование не состоялось. Системой катапультирования по неизвестной причине было заблокировано движение кресла, и пороховой ускоритель кресла для его дальнейшего движения не включился. При этом и летчик, и РП не исключали, что пороховой ускоритель мог включиться в любой момент, то есть катапультирование могло произойти в любой момент.

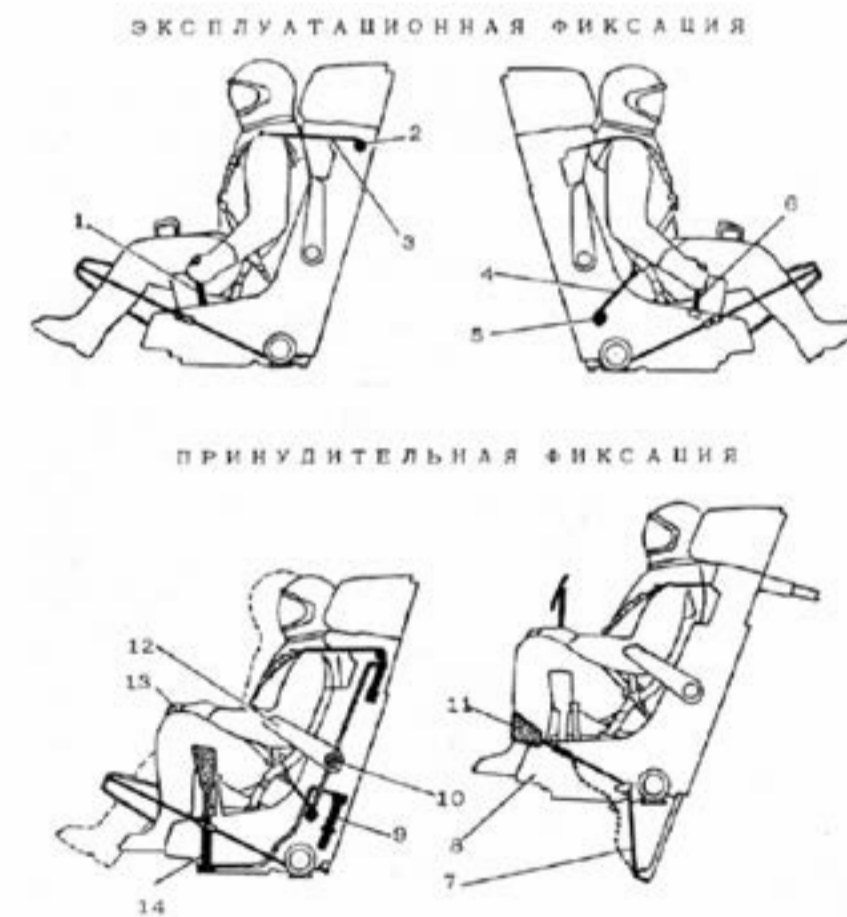
В итоге летчик оказался притянутым и зафиксированным в кресле, в положении с приподнятыми ногами и ограниченными в движениях руками (рис. 2а – принудительная фиксация). Далее произошли события одно невероятнее другого. По командам РП пилот предпринял меры по выключению горящего левого двигателя,

Рис. 2. Положение летчика в кабине самолета в штатном положении [эксплуатационная фиксация] и перед выходом кресла из кабины при катапультировании [принудительная фиксация] *

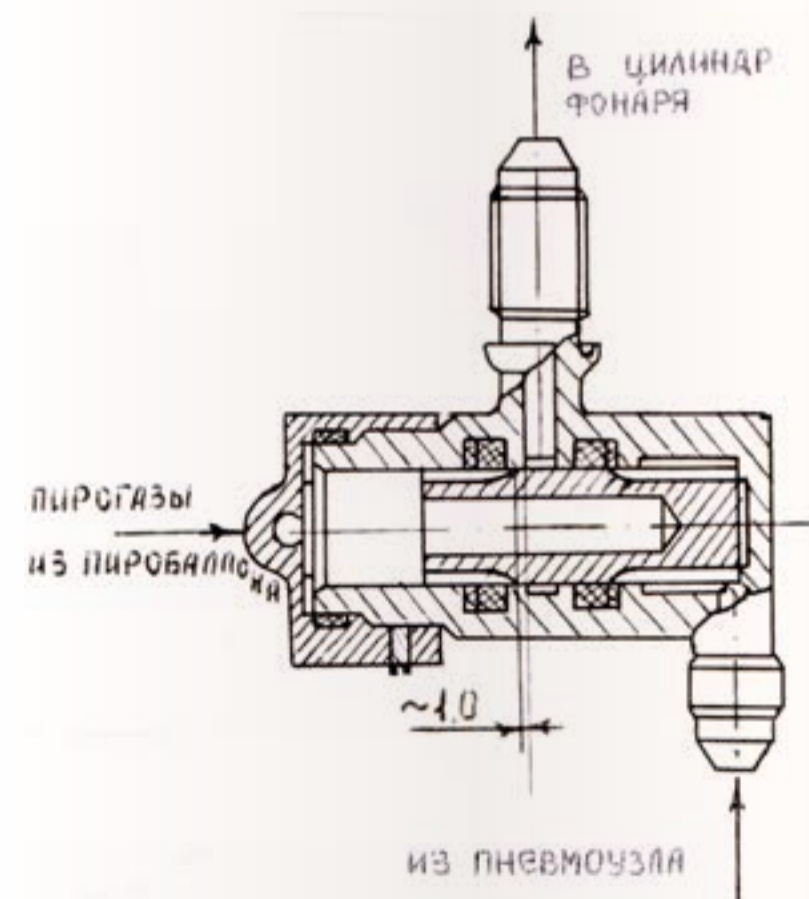
Комиссия под председательством главного инженера авиации ПВО генерал-майора [В.Д. Ишутко](#) расследовала этот случай и установила, что причиной отказа системы катапультирования явился несброс откидной части фонаря из-за заклинивания его ролика в правом направляющем рельсе челноком, вследствие разрушения пиробаллона и челночного клапана системы аварийного сброса фонаря при вводе ее в действие.

Рис.3. Схема челночного клапана с некондиционным челноком. Расположение челнока препятствует проходу пороховых газов в цилиндр фонаря. *

действием нагрузок, превысивших прочность материала, произошло разрушение корпуса пиробаллона, а также корпуса челночного клапана в зоне перехода от диаметра 26 мм в резьбу М22х1,5-6 с отделением резьбовой части. Оставалось выяснить, почему пороховые газы не нашли выхода в магистраль сброса фонаря, что обусловило чрезмерное повышение давления в полости внутри челночного клапана.

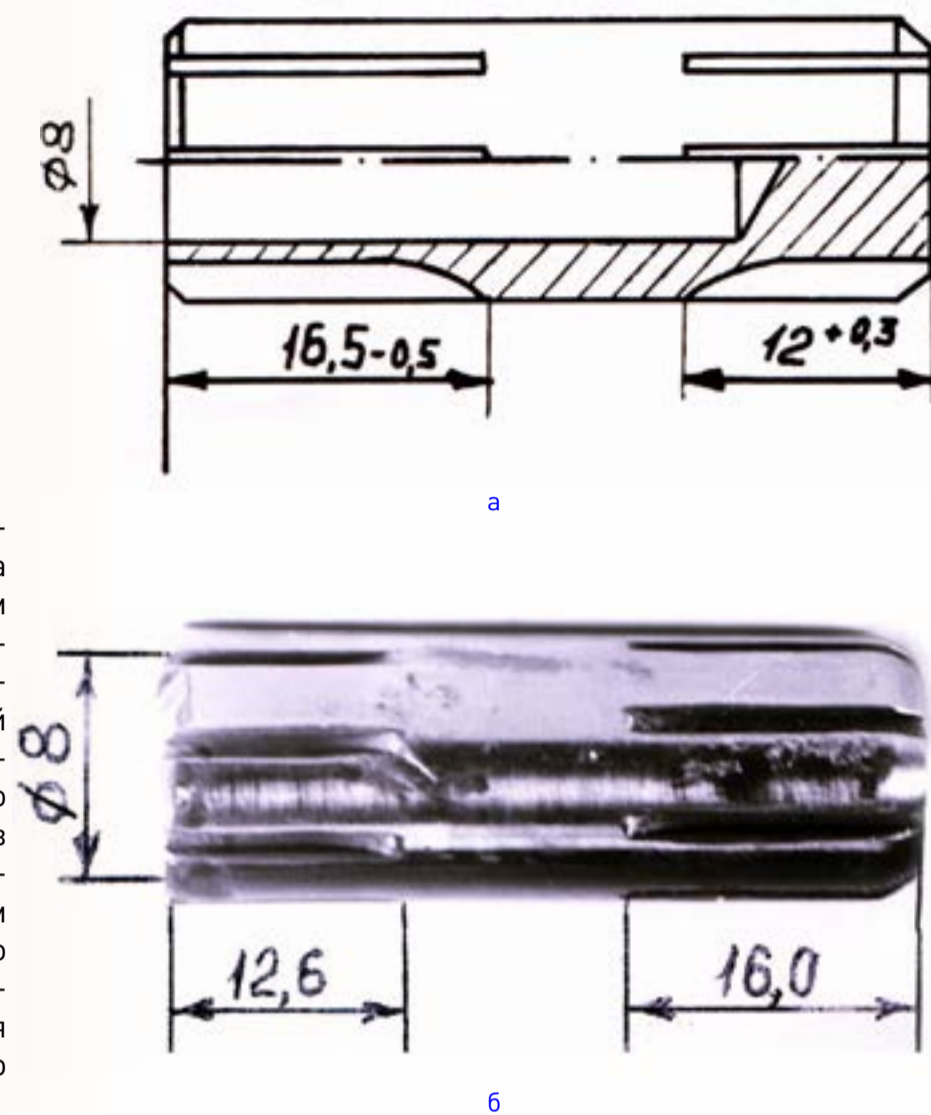
В процессе микрометрического обмера деталей челночного клапана выявлено, что длина проточек для прохода газов на поверхности челнока со стороны осевого отверстия составляет 12,6 мм вместо 16,5_{±0,5} мм по чертежу, а с противоположной стороны – 16,0 мм вместо 12^{±0,3} мм по чертежу (рис.4, б). Таким образом, из-за недостаточной длины проточек на челноке для прохода пороховых газов в цилиндр управления фонарем произошло перекрытие канала для прохождения пороховых газов на величину ~ 1 мм (рис.3). Именно такое расстояние образовалось между проточками и выходным отверстием в корпусе челночного клапана. Это и привело к созданию замкнутой полости внутри челночного клапана и увеличению давления пороховых газов до величины более расчетного значения.

1. Разрушение корпусов пиробаллона и челночного клапана системы аварийного сброса фонаря самолета Су-27 при попытке летчика катапультироваться произошло из-за нерасчетного повышения в них давления пороховых газов.
2. Причиной нерасчетного повышения давления явилось изготовление челнока с нарушением требований чертежа, что привело к перекрытию магистрали подвода газов к цилиндру управления фонарем. Недостаток – производственный.

Рис.4. Общий вид реального челнока 11.0740.3.023: а - в соответствии с конструкторской документацией; б - поступившего на исследование. *

По результатам исследования были разработаны мероприятия по выявлению некачественно изготовленных челноков и их замене в авиационных частях.
