## ЕЩЕ РАЗ О КАТАСТРОФЕ В ШЕРЕМЕТЬЕВО

**Алексей ЗЕМЛЯНОЙ,**  
заслуженный летчик-испытатель РФ\*\*

5 мая 2019 г. при выполнении вынужденной посадки в аэропорту Шереметьево потерпел катастрофу самолет RRJ-95B RA-89098 ПАО «Аэрофлот». После взлета при выходе из района аэродрома в соответствии с установленной стандартной схемой воздушное судно подверглось воздействию атмосферного электричества<sup>1</sup>. Вследствие попадания молнии отключилось автоматическое управление и произошло самопроизвольное переключение системы управления на функционирование в резервном режиме «DIRECT MODE». При этом имели место и другие нарушения работоспособности авиатехники. Командир экипажа (КВС) Евдокимов Д. А. принял решение прекратить выполнение плана полета (следование по запланированному маршруту) и, пилотируя самолет в ручном режиме, выполнить возврат на аэродром вылета и посадку (не вырабатывая топлива для обеспечения посадочной массы самолета в соответствии с установленным эксплуатационным ограничением). При выполнении вынужденной посадки на грузки на элементы конструкции основных стоек шасси превысили расчетные. Стойки были повреждены. При этом произошло нарушение герметичности топливной систем

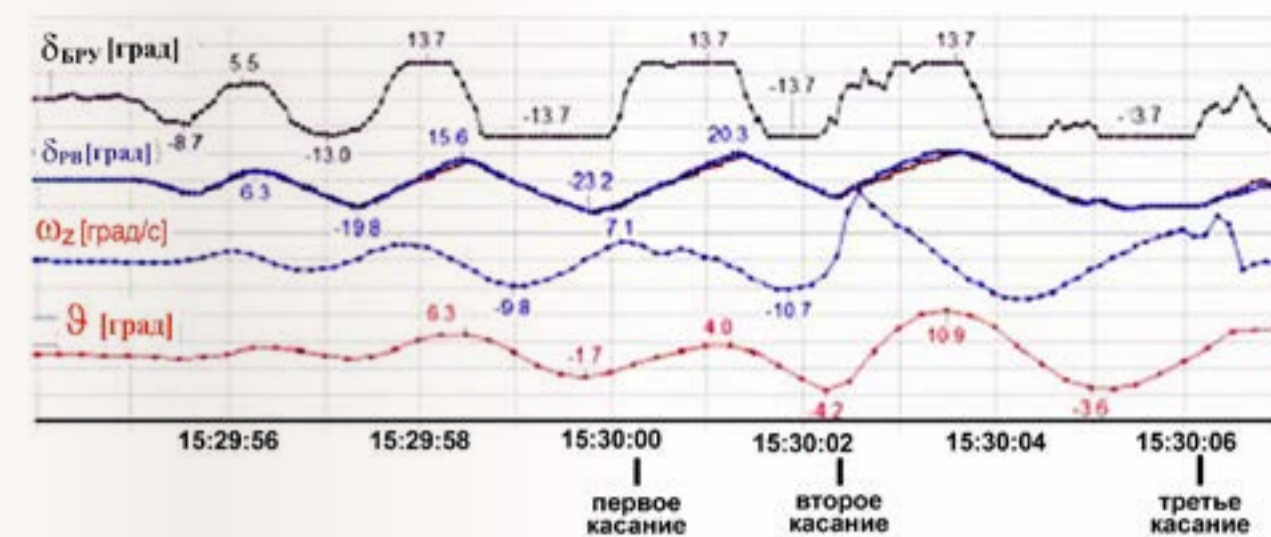
Рис. 1. Отслеживание рулем высоты ( $\delta_{\text{БРУ}}$ ) динамики изменения положения БРУ ( $\delta_{\text{БРУ}}$ )

Даже той информации, которая имеет место в Предварительном отчете комиссии МАК (стр. 31, данные бортового регистратора на этапе посадки), вполне достаточно для того, чтобы оценить качество функционирования **системы управления** после попадания молнии в самолет. Но комиссия почему-то обошла молчанием очевидный факт неадекватного «отслеживания» рулем высоты динамики изменения положения БРУ (рис. 1).

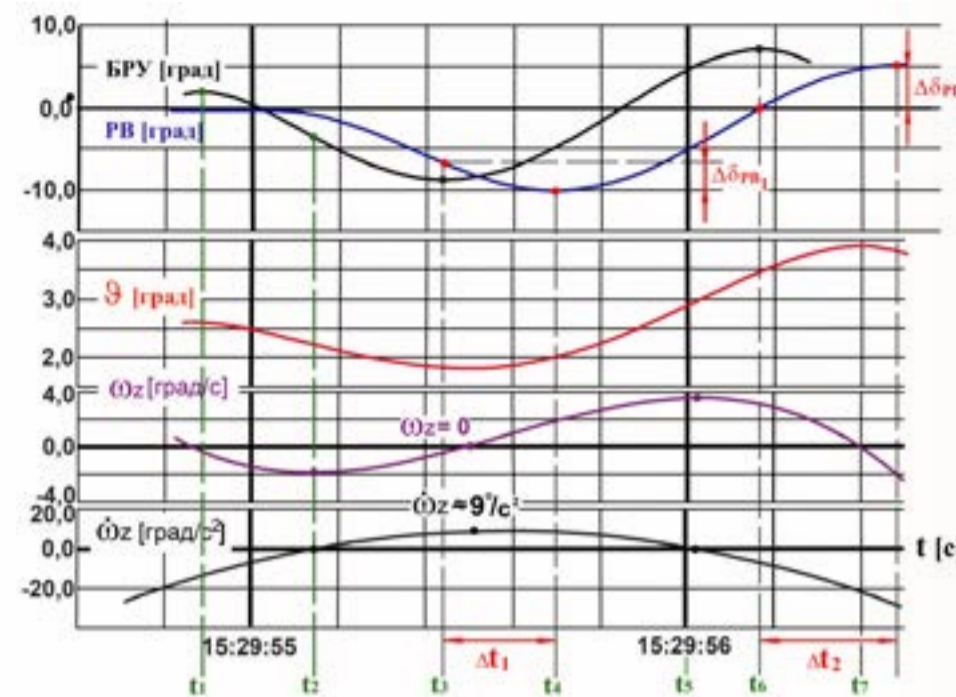
Рис. 2. Сопоставление динамики изменения положений БРУ, руля высоты, угловой скорости вращения самолета по тангажу и углового ускорения  $\dot{\omega}_z$  с началом выравнивания

На посадке в момент времени 15:29:54 на высоте примерно 5,83 м при вертикальной скорости снижения около 1,25 м/с летчик снизил режим работы силовой установки до малого газа. Вследствие того, что двигатели на самолете расположены на пилонах под крылом, продольная балансировка самолета была нарушена, так как возник неуравновешенный продольный момент на пикирование. При этом летчик почувствовал уменьшение нормальной перегрузки  $n_y$  и появление отрицательного углового ускорения  $\dot{\omega}_z$ . А визуально он наблюдал начавшееся уменьшение угла тангажа (при незначительной начальной отрицательной угловой скорости вращения  $\omega_z$ ). И в момент времени  $t_1$  (примерно через 0,85 с от момента уменьшения режима работы силовой установки) он начал отклонять БРУ на кабрирование (рис. 2).

Отставание реакции руля высоты на динамику изменения положения БРУ привело к тому, что при уменьшении летчиком темпа отклонения рычага управления, начиная с момента времени  $t_2$ , руль продолжал отклоняться с прежним темпом. А в момент времени  $t_3$ , когда направление отклонения БРУ было изменено, руль высоты из положения  $\sim (-7,9^\circ)$ , которое соответствовало положению рычага в момент изменения направления его отклонения, еще в течение  $\Delta t_1 \approx 0,27$  с, вплоть до момента времени  $t_4$ , продолжал отклоняться на кабрирование до положения  $\sim (-11^\circ)$ . И только потом изменил направление отклонения на соответствующее направлению отклонения БРУ. Следовательно, имело место не только **запаздывание**, а и **перерегулирование** в отклонении руля высоты, величина которого составила около  $\delta\Delta_{\text{РВ}1} \approx 3^\circ$ .

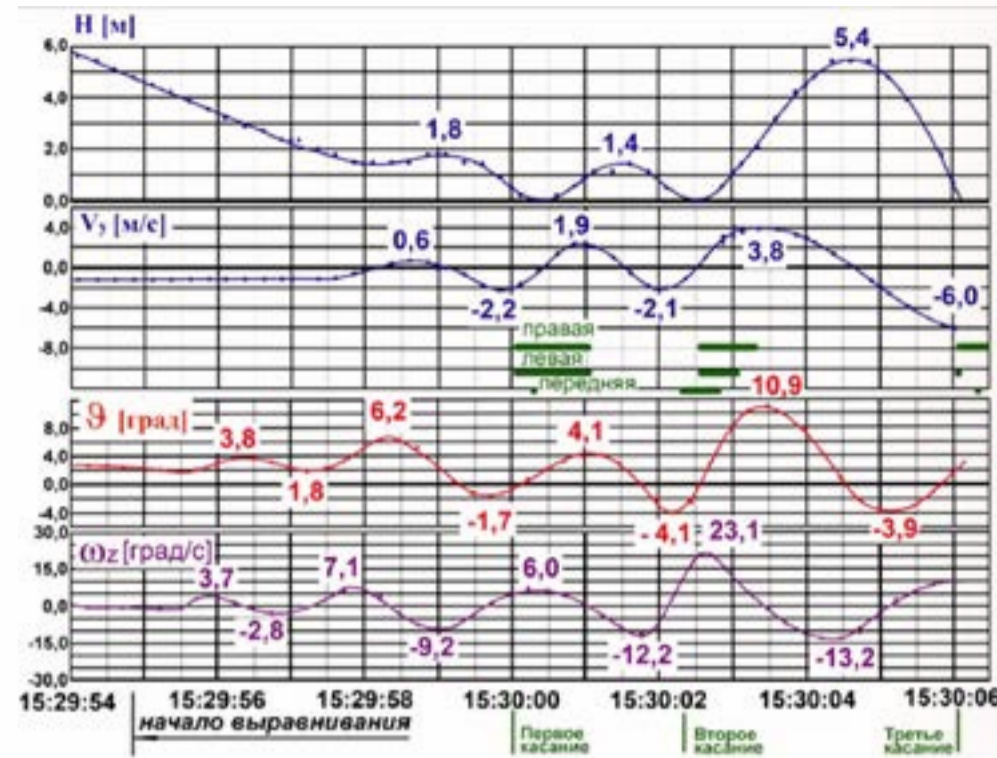
Рис. 3. Раскачка самолета на выравнивании при выполнении посадки

При попытке выполнить посадку на выравнивании самолет был непреднамеренно введен в раскачку (рис. 3). Можно не сомневаться, что ранее в процессе выполнения маневра для выхода на посадочный курс при попытке выполнить по команде диспетчера горизонтальный полет на высоте 600 м имела место точно такая же ситуация. И из-за раскачки КВС не смог обеспечить выдерживание заданной высоты полета с требуемой точностью.

Очевидно, что для того, чтобы определить момент разрушения «слабых звеньев» в узлах крепления основных стоек шасси, требуется проанализировать величину вертикальной скорости снижения самолета в моменты трех касаний. Характер динамики изменения высоты дает возможность оценить величину вертикальной скорости самолета в моменты касания ВПП (рис. 3). При первом и втором касании ВПП величина вертикальной

скорости снижения самолета составляла порядка 2,2 м/с и 2,1 м/с соответственно, а при третьем около 6,0 м/с. Из этого следует, что ни при первом, ни при втором касаниях разрушения «слабых звеньев» в узлах крепления основных стоек шасси быть не могло. И вообще, при втором касании вертикальная скорость снижения самолета была минимальной.

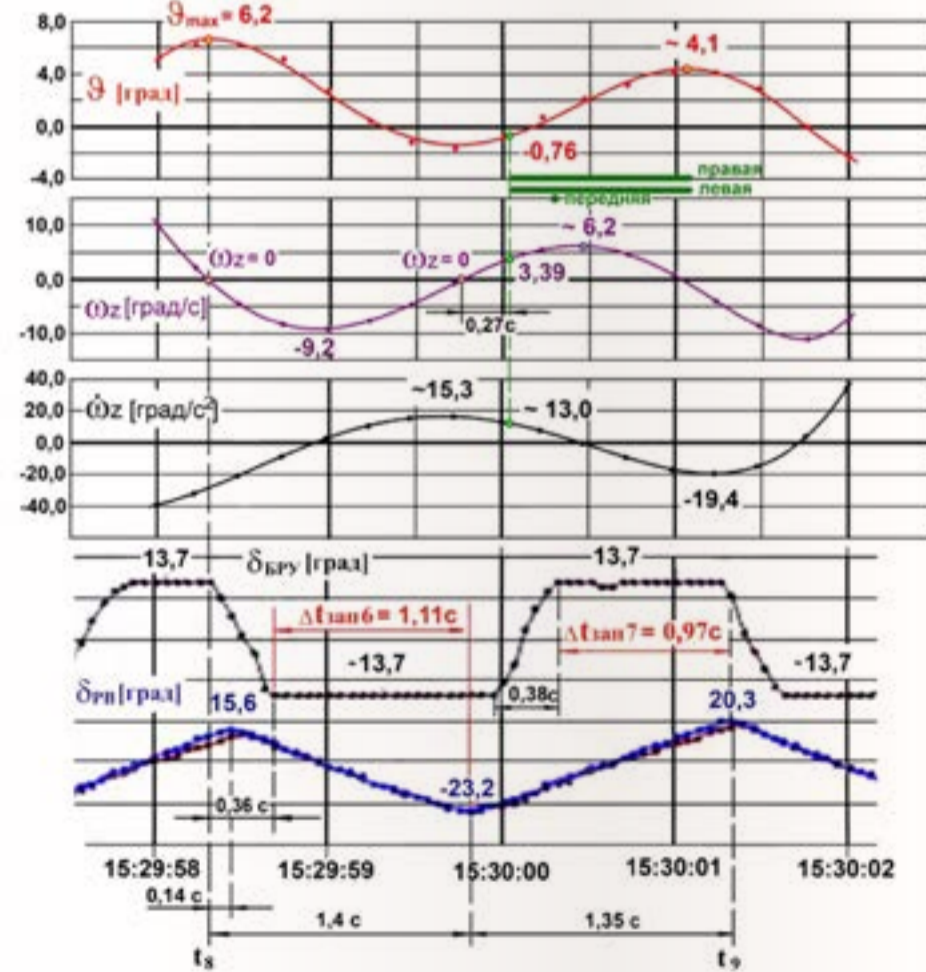
«Отказное» состояние системы управления привело к тому, что этап выдерживания при выполнении посадки практически отсутствовал

(рис. 4). В момент времени  $t_8$  в очередной раз угловая скорость на кабрирование была погашена, и увеличение угла тангажа было прекращено. При этом в непосредственной близости от поверхности ВПП имело место отрицательное угловое ускорение значительной величины. Началось резкое и интенсивное уменьшение угла тангажа.

Рис. 4. Динамика изменения положений БРУ, руля высоты, угла тангажа и соответствующих угловой скорости и углового ускорения при первом касании самолета ВПП

Непосредственно перед касанием ВПП и в момент прекращения уменьшения угла тангажа (погашения отрицательной угловой скорости) из-за запаздывания руля высоты положительное угловое ускорение  $\dot{\omega}_z$  достигло максимума (около  $15^\circ/\text{с}^2$ ). Самолет в очередной раз оказался несбалансированным, то есть имел место положительный продольный момент значительной величины. В момент касания величина угла тангажа составила около  $-0,8^\circ$  (угла атаки, соответственно, примерно  $2,4^\circ$ ), величина положительной угловой скорости тангажа  $\sim 3,4^\circ/\text{с}$  при положительном угловом ускорении около  $13^\circ/\text{с}^2$ .

Ощущая это ускорение и пытаясь предотвратить интенсивное увеличение угла тангажа и угла атаки, **то есть предотвратить отделение самолета от ВПП после касания**, летчик практически в момент, когда угловая скорость тангажа стала нулевой, совпавший с моментом касания ВПП, энергично отклонил БРУ полностью на пикирование. БРУ была отклонена за время примерно 0,38 с. При этом руль высоты отклонился в соответствующее положение в течение 1,35 с (запаздывание 0,97 с). Вследствие отставания руля в течение еще примерно 2,0 с после касания угловая скорость тангажа оставалась положительной (максимальное значение  $6,2^\circ/\text{с}$ ), а угол тангажа в момент времени 15:30:01 достиг максимума в  $4,1^\circ$  (угол атаки  $\sim 7,3^\circ$ ). И так как в этот момент скорость самолета была повышенной, произошло отделение самолета от ВПП. Причина отделения – увеличение подъемной силы самолета в момент касания ВПП из-за увеличения углов тангажа и атаки. Это произошло, в свою очередь, по причине наличия положительного продольного момента значительной величины вследствие замедленного отклонения руля высоты, что было вызвано отказом системы управления.

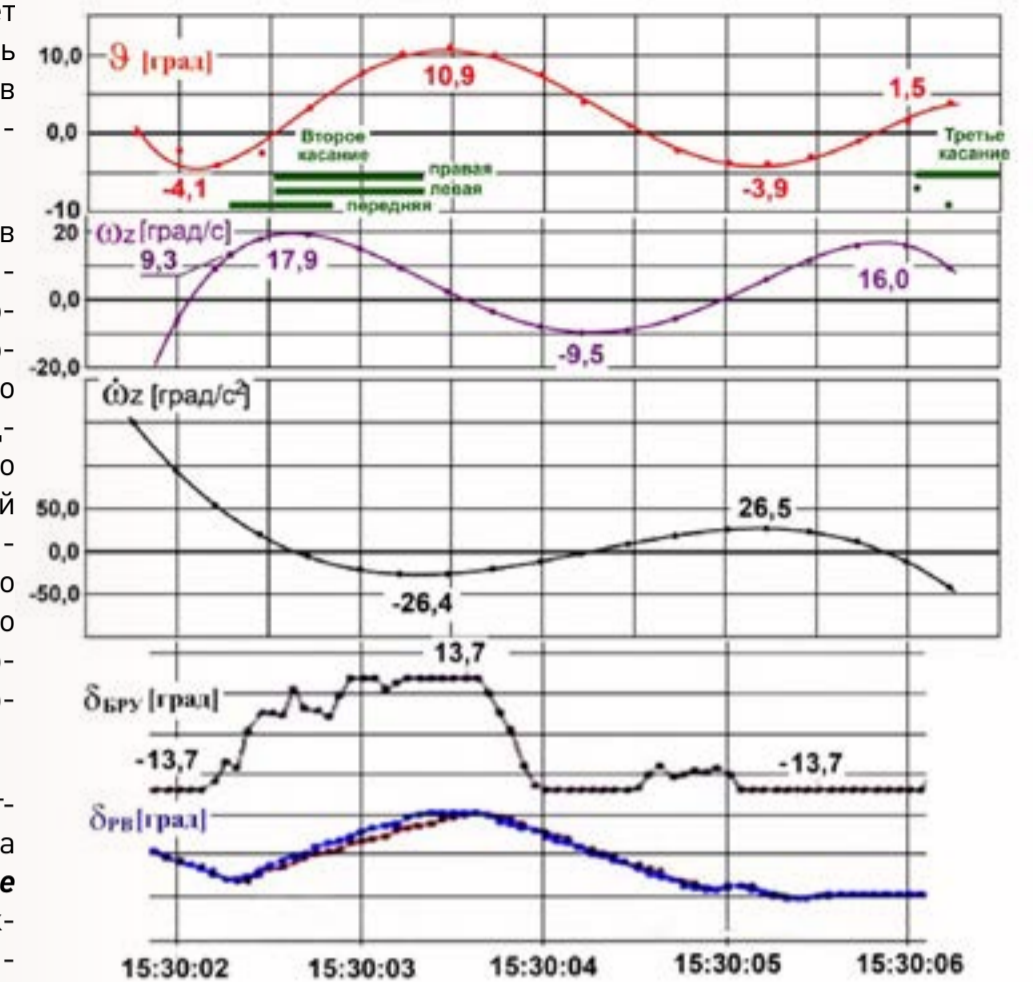
Рис. 5. Динамики изменения положений БРУ, руля высоты, угла тангажа и соответствующих угловой скорости и углового ускорения при втором и третьем касаниях ВПП

создаваемый при этом горизонтальным оперением продольный момент обуславливал положительное угловое ускорение значительной величины. Замедленная же реакция руля высоты при отклонении летчиком БРУ на пикирование и обусловила резкое возрастание подъемной силы в момент приземления. И если такое функционирование системы управления на этапе выравнивания привело к раскачке самолета, то посадка оказалась просто **практически неуправляемой**.

После первого отделения от ВПП при достижении самолетом высоты порядка 1,5 м угловая скорость тангажа была погашена, и увеличение угла тангажа было прекращено. При этом отрицательное угловое ускорение достигло величины около  $-19,4^\circ/\text{с}^2$ . Для предотвращения приземления с большой вертикальной скоростью снижения летчик снова отклонил БРУ полностью на кабрирование. Из-за запаздывания руля высоты и уменьшения эффективности горизонтального оперения по мере уменьшения скорости полета предотвратить неадекватное уменьшение угла тангажа до момента касания самолета ВПП уже не удалось.

Второе касание произошло с опережением на переднюю стойку шасси. При этом самолет снова оказывается разбалансированным при положительной угловой скорости тангажа порядка  $9,3^\circ/\text{с}$  и значительной величины положительного углового ускорения. В момент второго приземления летчик для предотвращения отделения самолета от ВПП начинает отклонять БРУ на пикирование. Будучи полностью дезориентированным неадекватными
