ГИБЕЛЬ Ю.А. ГАГАРИНА.

НЕКОТОРЫЕ ЗАБЛУЖДЕНИЯ И ВАЖНЫЕ ФАКТЫ

Арсений МИРОНОВ,
член лётной подкомиссии
Правительственной комиссии
по расследованию катастрофы,
доктор технических наук, профессор

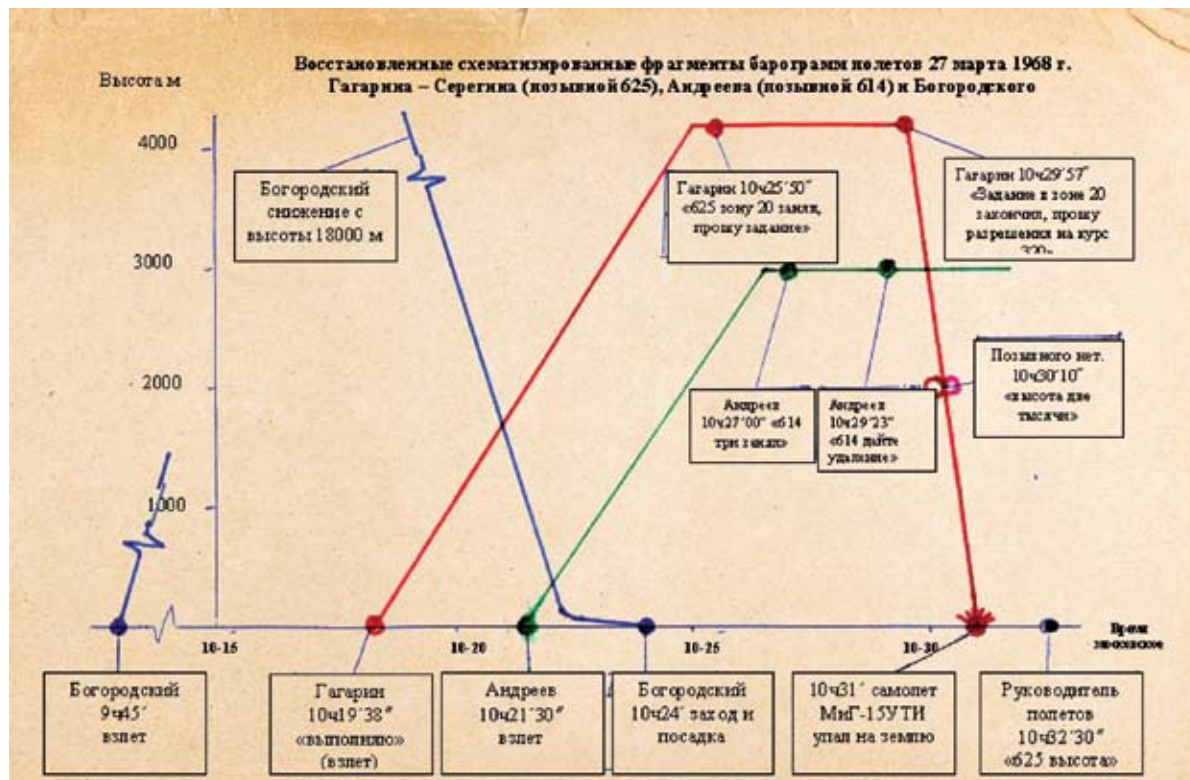
Последовательность и некоторые детали событий в день катастрофы иллюстрирует рисунок, на котором изображены схематизированные барограммы полёта трёх самолётов: МиГ-15УТИ Гагарина и Серёгина, МиГ-15УТИ Андреева, Су-15 Богородского.

Барограммы построены на основе полётных заданий, записей времени событий по материалам радиообмена (в первой редакции) и по полётному листу. На рисунке хорошо видно, что экипаж самолёта МиГ-15УТИ выполнял своё задание уже после посадки самолёта Су-15. Привлекают внимание

два обстоятельства, которые ранее в СМИ не обсуждались. Первое – лётчик Андреев запросил своё удаление одновременно с передачей Гагарина о досрочном окончании задания. Можно предположить, что Андреев оценил возможность нежелательного сближения с самолётом МиГ-15УТИ Гагарина и Серёгина при его выходе из своей зоны курсом 320° со снижением. Второе – на участке снижения самолёта Гагарина двумя кружками изображена радиопередача без позывного: «Высота две тысячи». Попадание этой передачи на барограмму самолёта МиГ-15УТИ Гагарина и Серёгина даёт чёткие основания предположить, что она принадлежит Ю.А. Гагарину. На рисунке особое внимание привлекают три элемента, свидетельствующие о событиях, не рассматривавшихся ранее ни в официальных публикациях, ни в средствах массовой информации.

Первый – момент времени посадки самолёта Су-15, свидетельствующий об отсутствии условий сближения этого самолёта с самолётом МиГ-15УТИ Гагарина и Серёгина.

Второй – момент времени вероятного сближения самолётов МиГ-15УТИ Гагарина-Серёгина и Андреева, свидетельствующий о принципиальной возможности этого события.

Третий – момент времени произнесения Ю.Гагариным последней фразы «Высота две тысячи» без позывного, свидетельствующей о том, что в этот момент Ю.А. Гагарин был жив и, возможно, находился в стрессовом состоянии.
