ЗАПИСКИ АВАРИЙЩИКОВ

1. Коррозия серебряного припоя обусловила международный инцидент

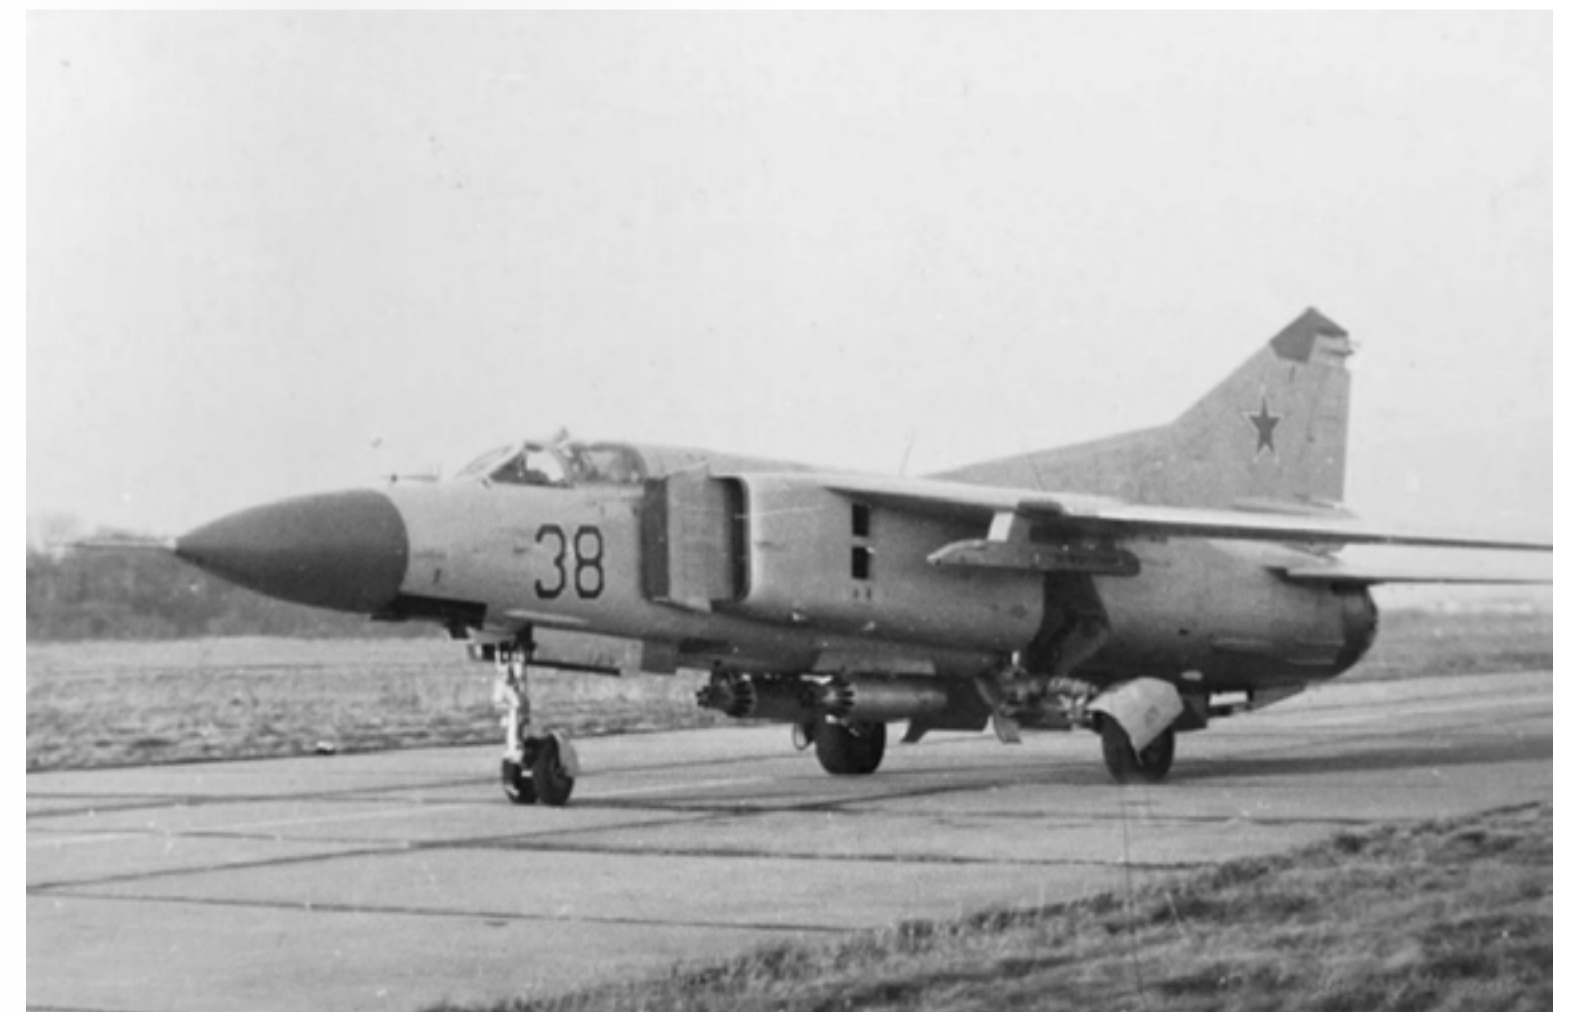
МиГ-23М из состава 871-го истребительного авиационного Померанского Краснознамённого полка Северной группы войск

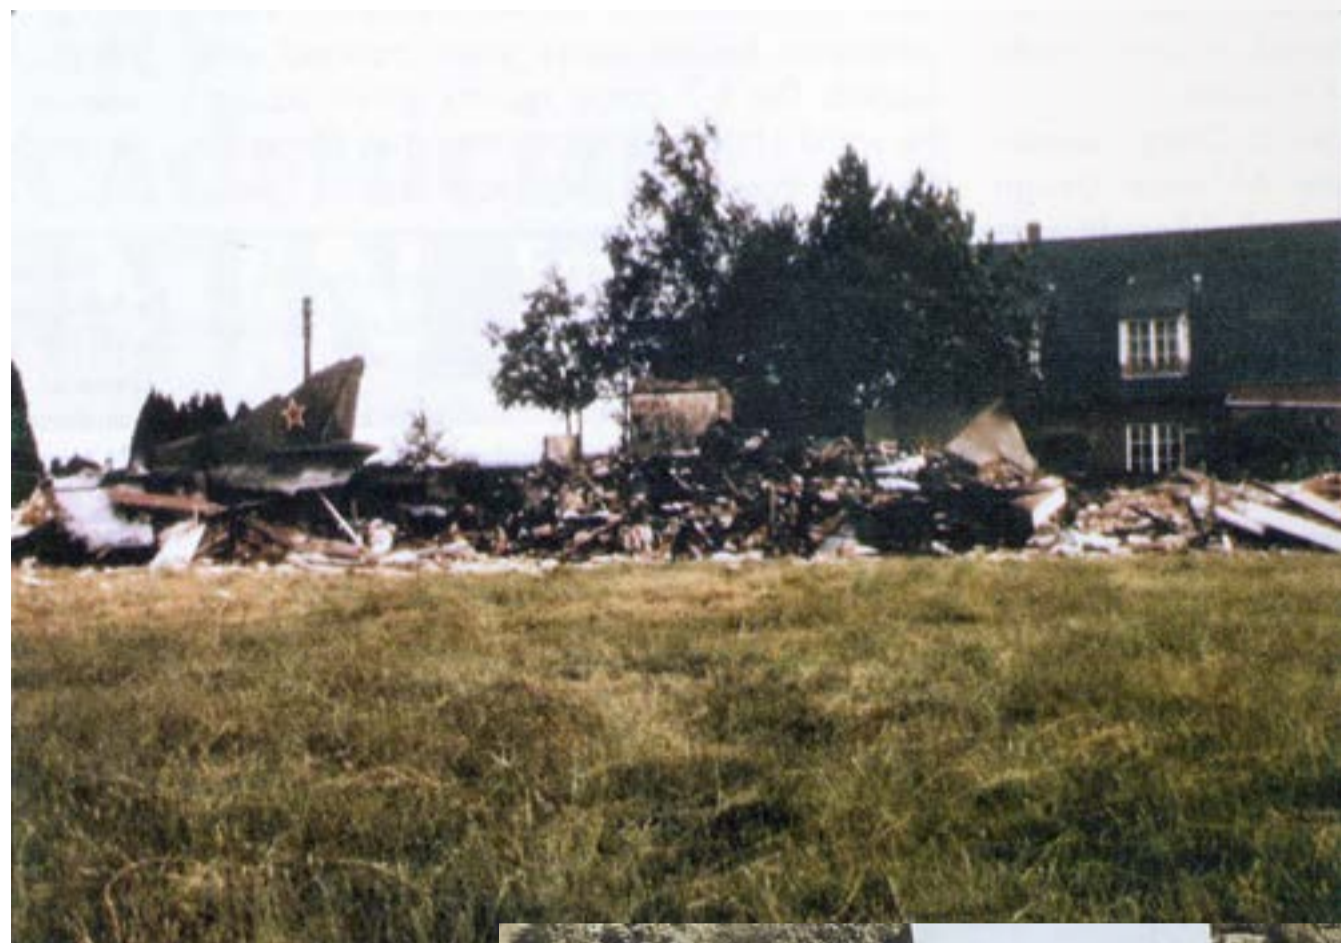
Осмотр места катастрофы показал следующее: для того чтобы самолет не причинил на земле ущерба, он должен был пройти на 5 м выше или упасть на 15 м левее
